PLAN DE PREVENTION DES RISQUES NATURELS PREVISIBLES

COMMUNE DE **PASSY**

RAPPORT DE PRESENTATION

SERVICE DE RESTAURATION DES TERRAINS
EN MONTAGNE

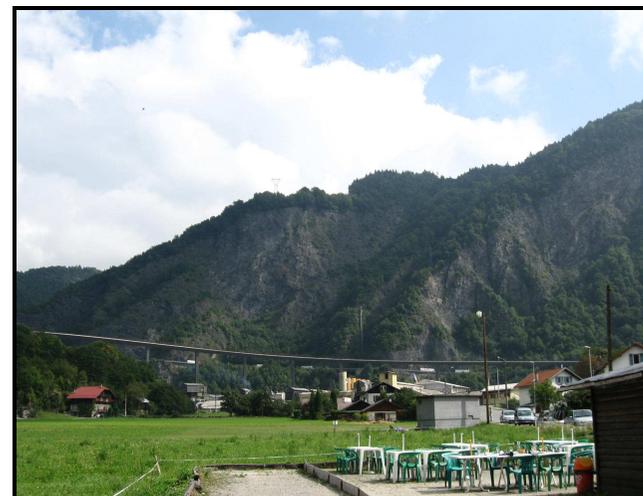
Photo 1 : Schistes houillers (socle anté-alpin) versant Ouest du massif de Tête Noire.

- **Terrains houillers** : il s'agit pour l'essentiel de schistes cristallins qui constituent en partie les massifs de Tête Noire et des Gures. Ces formations relativement dures, dans lesquelles est entaillée la voie descendante de l'ex-RN 205, sont à l'origine de chutes de pierres. Ces phénomènes ont nécessité la mise en place d'ouvrages de protection (filets-pare-blocs, nappe de grillage,...).

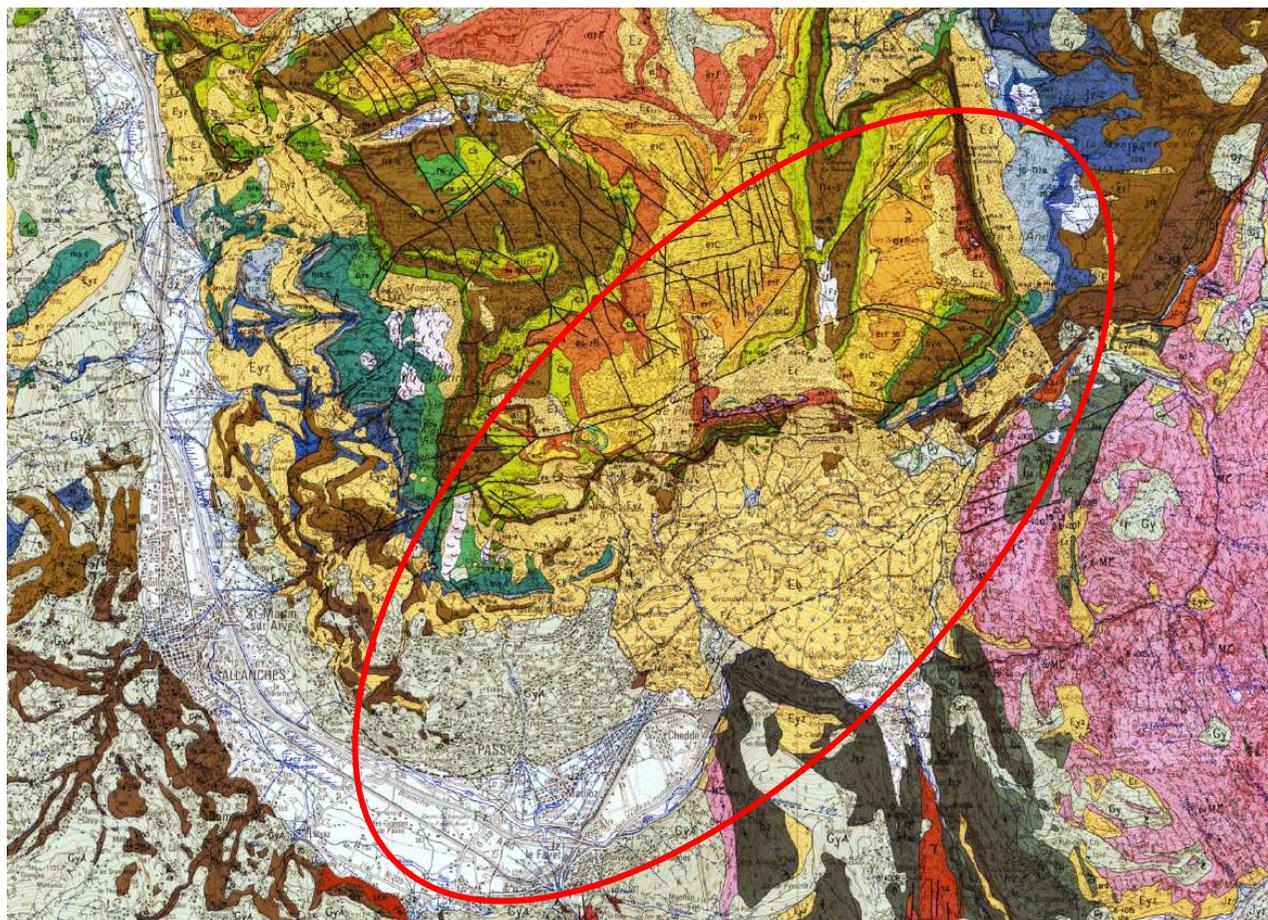
Figure 2 : Extrait de la Carte Géologique « Cluses » 1/50 000ème (éditions du BRGM)

Les différentes formations géologiques sont accidentées par de multiples fractures. Un accident tectonique important de direction N60 qui recoupe l'ensemble du massif de Platé, passe au pied de l'Aiguille de Varan, près des chalets de Platé puis se dirige vers l'Est (Plan de Sales). Il s'accompagne d'un cortège de discontinuités qui lui sont parallèles.

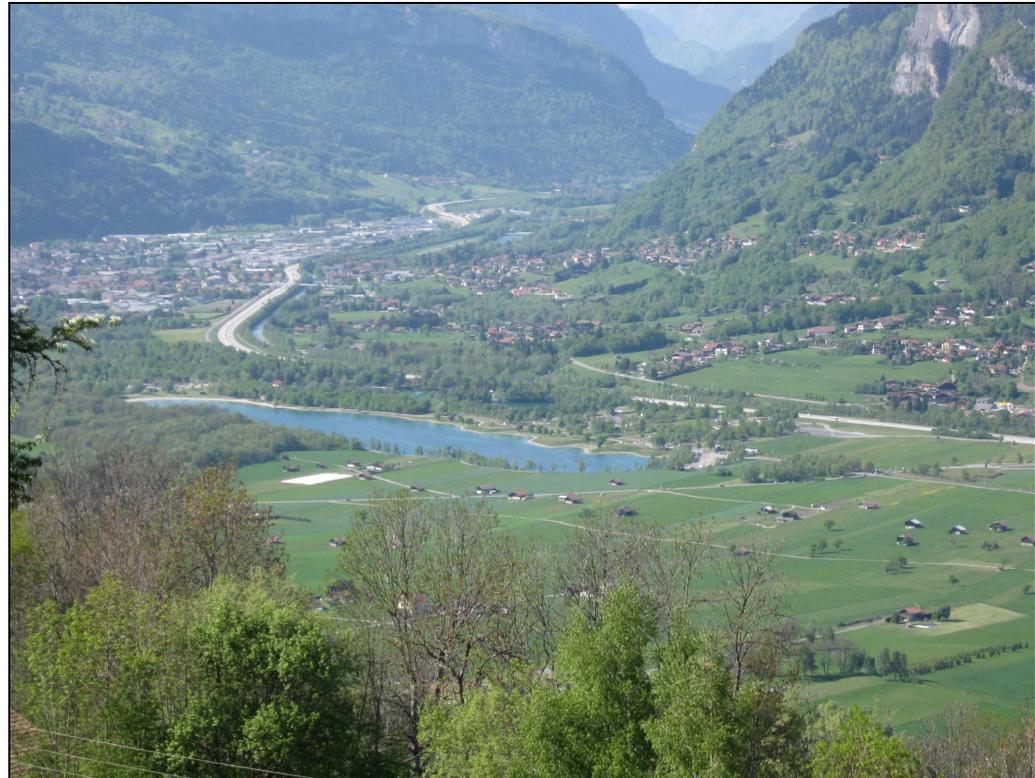
De Servoz à Chedde, l'Arve a un lit encaissé dans une gorge étroite (Les Gures). Le torrent est repoussé sur la rive gauche par le fluage lent du versant de la rive droite et les apports du torrent du Nant Bordon.

Entre les Gures et les Plagnes, le lit de l'Arve a une pente moyenne de 3.7% et c'est en aval de l'usine de Chedde que la rupture de pente devient définitive dans sa traversée de la vallée alluviale.

Photo 2 : Vallée de l'Arve : Les « Granges de Passy » et le « Lac de Passy »
Cliché RTM - 2010

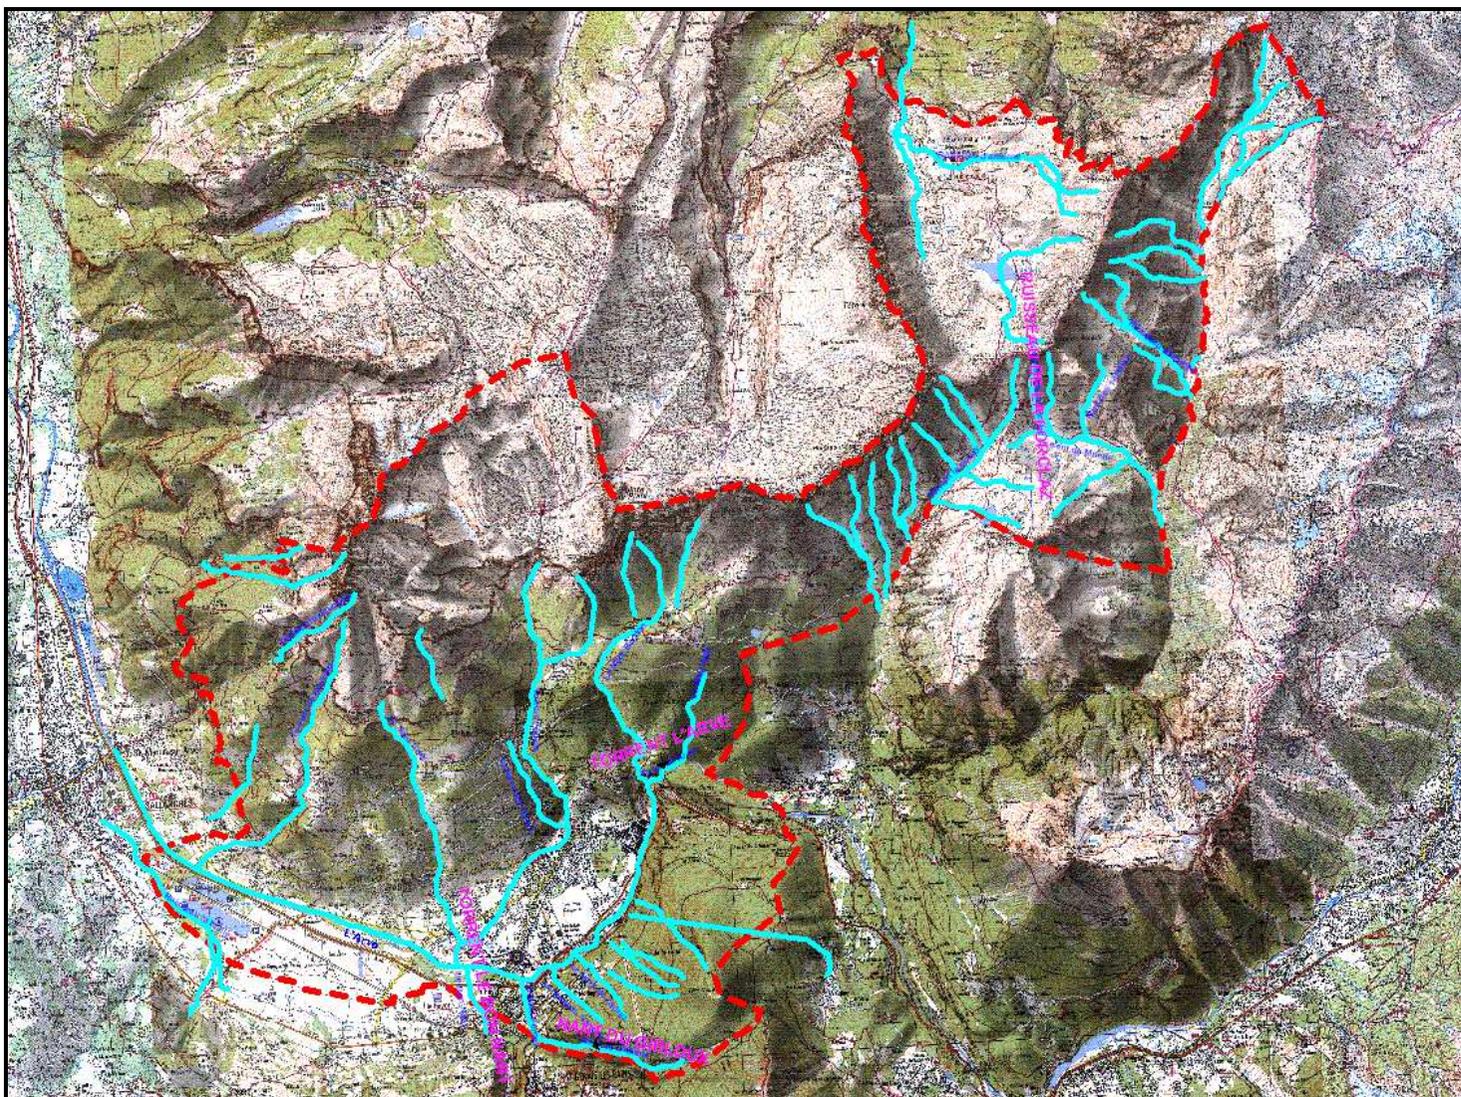
Figure 3 : Carte simplifiée du réseau hydrographique (extrait carte hydro)

- Le Nant Noir,
- Le Nant Bordon,
- Le torrent de l'Ugine,
- Le Nant des Pénys dont une grande partie des eaux est rejetée par un canal de dérivation dans le torrent de l'Ugine,
- Le Nant Cruy, rejoint le torrent de l'Ugine juste avant sa confluence avec l'Arve,
- Le torrent de Boussaz (ou des Julliards ou des Ruttets),
- Le torrent de Reninges, qui s'écoule en limite communale avec Sallanches, mais dont le bassin de réception (45 ha) est sur PASSY.

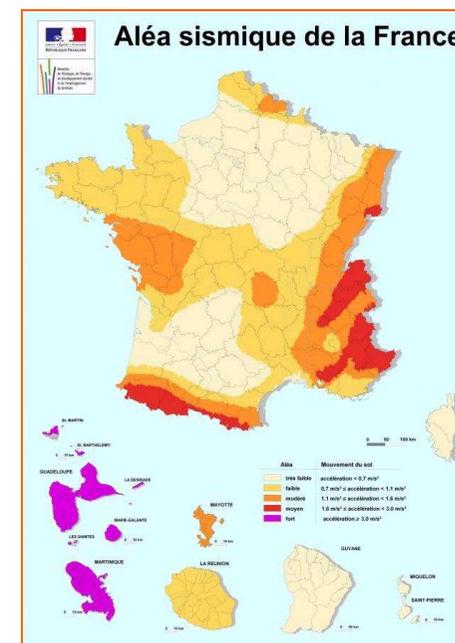
Figure 5 : Aléa sismique de la France

L'évolution des connaissances scientifiques et des règles de calcul parasismique européennes (Eurocode 8) a entraîné une réévaluation du zonage désormais plus exigeant. Ainsi, la commune de Passy auparavant classée dans une « Zone Ib », dite « zone de sismicité faible » est actuellement, comme l'essentiel des communes du département de la Haute-Savoie, classée en **zone 4, de sismicité moyenne**.

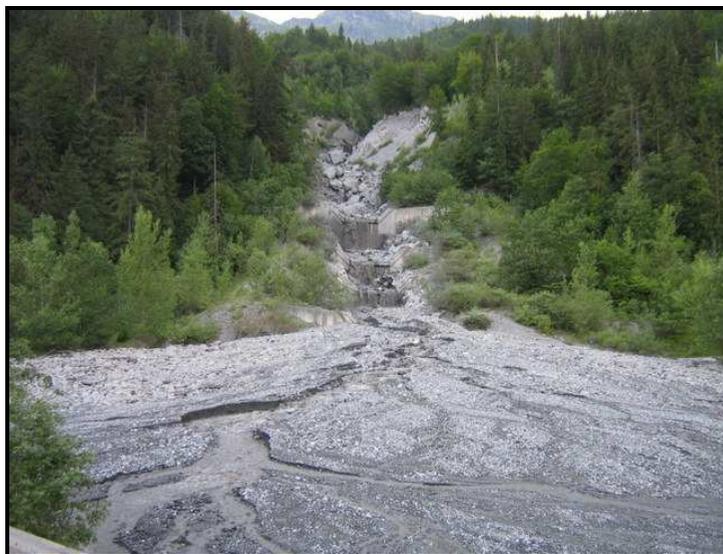
Photo 3 : Engravement de la plage de dépôt sur le Nant Bordon,
à la suite de la crue du de juillet 2010
Cliché RTM -2010

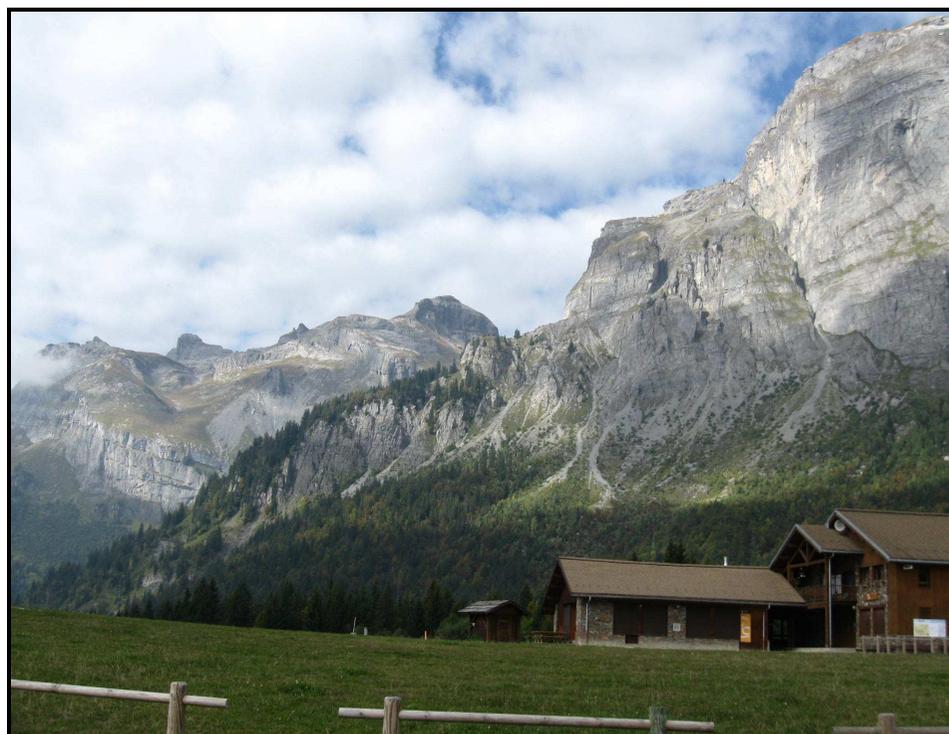
Photo 4 : Eperon du Motet – Rocher de l'Echine

Au Sud de ce réseau de failles, plusieurs fractures importantes découpent le rebord du plateau. Au dessus du secteur de Praz Coutant, on peut citer une faille ouverte sur plusieurs mètres, qui sépare une masse d'environ 25 millions de m³, du reste du plateau. Cette masse est connue sous le nom de : Rocher de l'Echine.

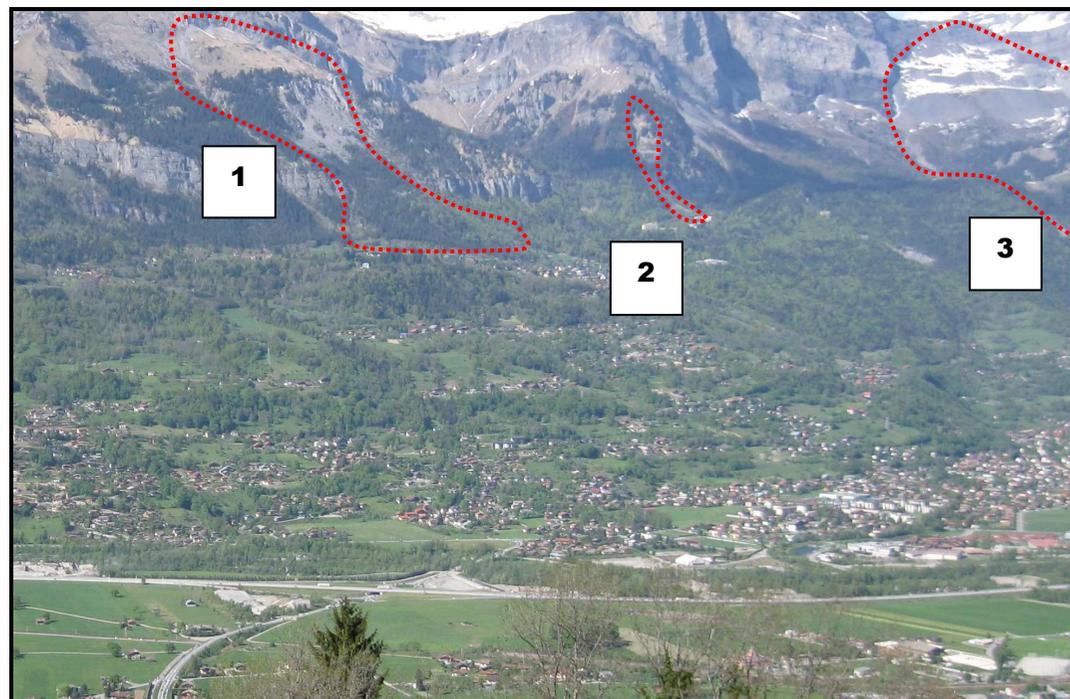
Photo 5 : 1. Glissement des Pénys.
2. Coulée de boue du Roc des Fiz.
3. écoulement du Dérochoir.

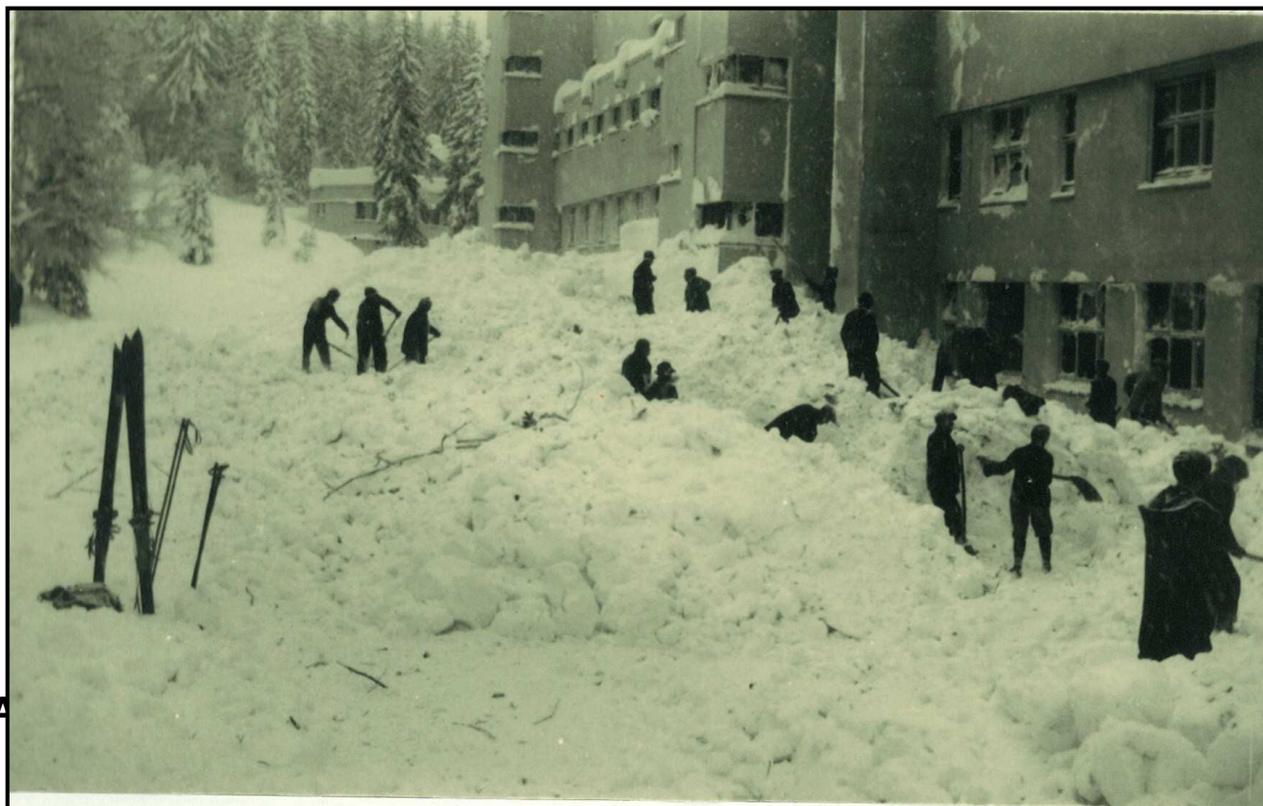
PERIMETRE DE L'ARVE – COMMUNE DE PASSY –
Le Sanatorium de Guébriant immédiatement après l'avalanche de neige du 31 Janvier 1942
Cl. GIGUET (gestionnaire du Sana) du 2 Février 1942

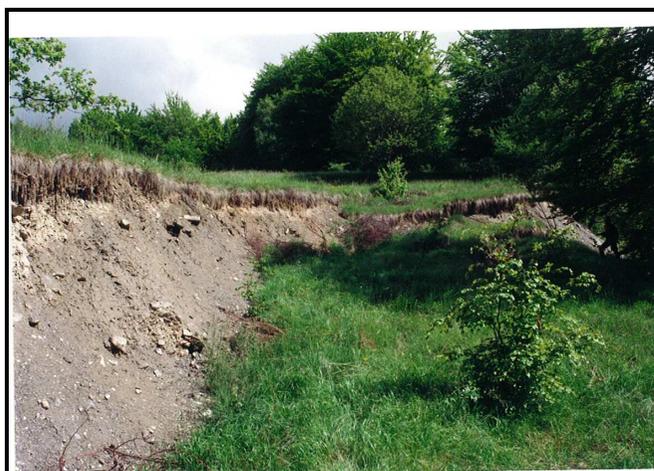
Photo 7 : Glissement des Pauses
Cliché RTM 1996

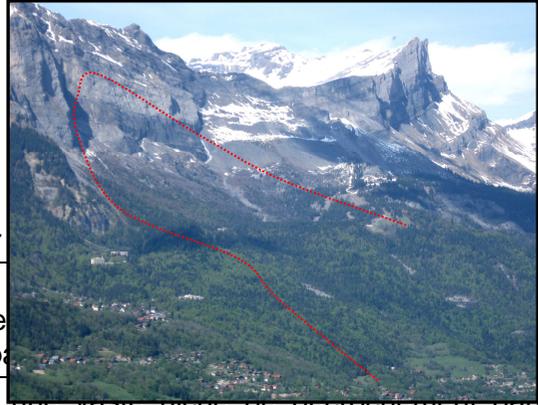
N° de zone	Localisation	Date évènements particuliers	Description	Travaux de protection
EC1	Le Dérochoir	Début de l'ère chrétienne	Un écroulement de la falaise des Fiz barre le lit de l'Arve dont les eaux forment un lac dans la plaine de Servoz.	
		1471	Nouvel écroulement de la falaise des Fiz dont les débris rocheux barrent l'Arve qui reflue dans la plaine de Servoz.	
		4 et 14 août 1751	Un écroulement rocheux d'un volume estimé à 22 000 000 m ³ détaché de la falaise des Fiz détruit 3 granges tuent 6 personnes et 30 bovins.

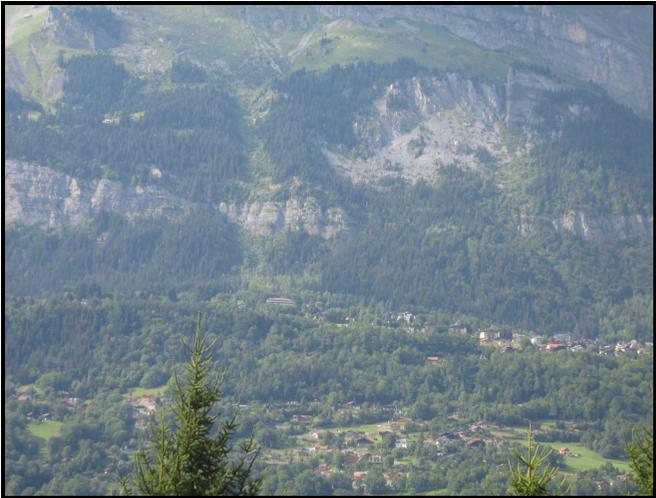
<p><i>Photo 9 : Couloir de l'avalanche de Curalla Cliché RTM - 2008</i></p>	
19	Curalla	avalanche	Fort	A3	Talwegs susceptibles, à l'échelle du siècle, d'être parcourus par des avalanches rejoignant l'axe de l'avalanche de Curalla.	Boisement.
20 21	Communal de Curalla Sud	Avalanche	Fort Moyen	A3 A2	Zone avalancheuse, au sein de laquelle s'individualisent des talwegs plus marqués canalisant de petites coulées de neige.	Boisement, falaise.

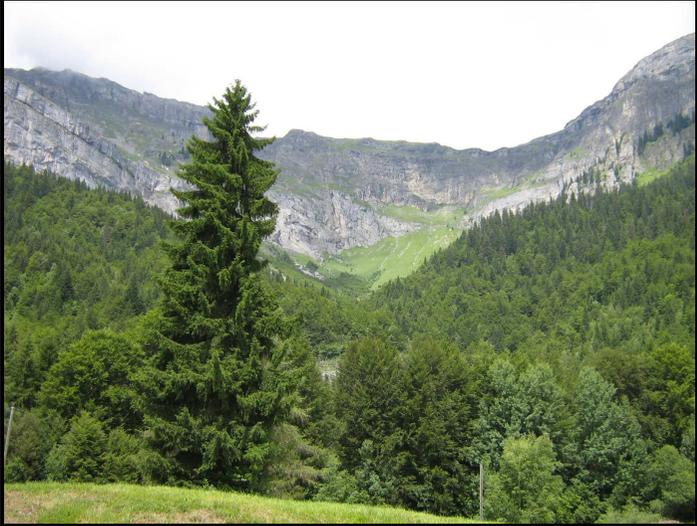
<p data-bbox="1131 831 1742 890">Photo 10 : Couloirs d'En Bovie - Charbonnière Cliché RTM - 2008</p>	
34	Charbonnière, En Bovie	Avalanche	Fort	A3	Combe avalancheuse située en rive droite de l'avalanche de Charbonnière. Site CLPA n°43.	Prairie d'altitude, boisement.
35	Charbonnière	Avalanche	Fort	A3	Site CLPA n°29. Les manifestations avalancheuses déclenchées dans ce couloir peuvent rejoindre le couloir de l'avalanche de Charbonnière, en amont de la piste conduisant aux chalets de Charbonnière. La fréquence des manifestations est annuelle dans la partie supérieure. Ce couloir est suivi dans l'EPA, en parallèle avec le couloir de Charbonnière, sous le n°6A.	Eboulis.
36	Charbonnière (rive gauche de l'Ugine)	Avalanche	Fort	A3	L'ensemble de ces couloirs est suivi dans l'EPA sous le n°6B. Dans la CLPA, les 3 couloirs principaux démarrant sous les falaises des Egratz et des Miots, sont individualisés de l'est vers l'ouest sous les n°30-31-32. Ils donnent généralement des avalanches de neige lourde. Ils rejoignent le couloir de Charbonnière, en rive gauche du torrent de l'Ugine.	Eboulis, piste.

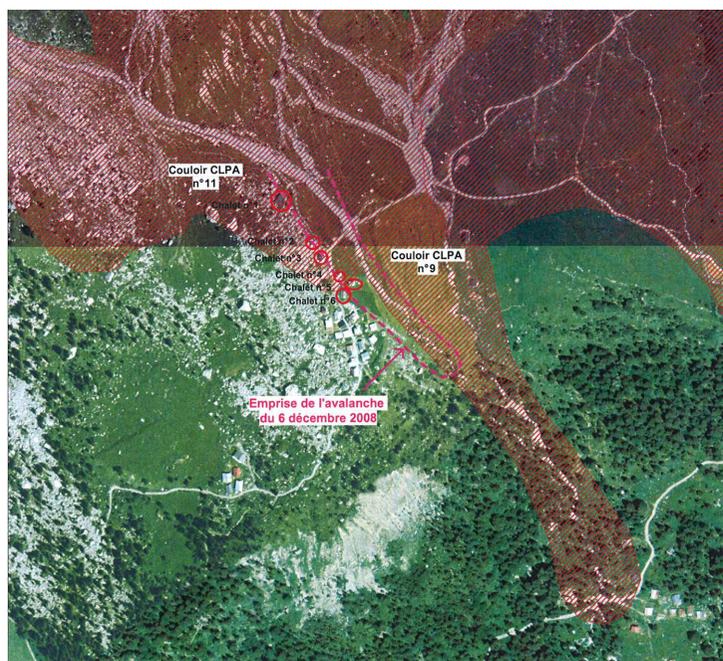
Figure 11 : Emprise de l'avalanche des Ayères, du 06/12/2008.
Archive RTM

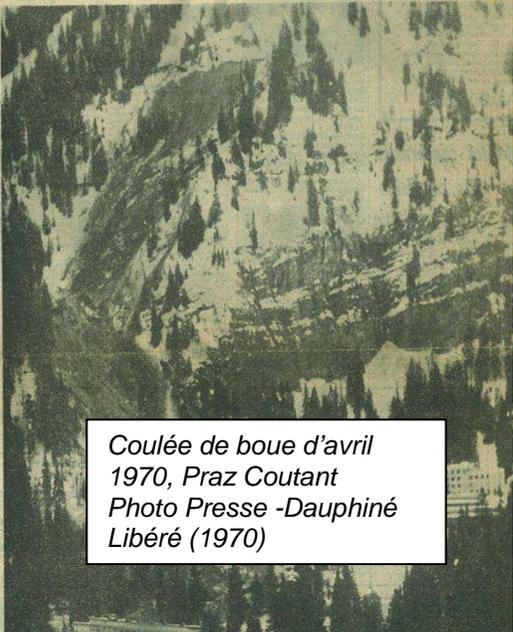
<p data-bbox="994 751 1352 892"><i>Coulée de boue d'avril 1970, Praz Coutant Photo Presse -Dauphiné Libéré (1970)</i></p>

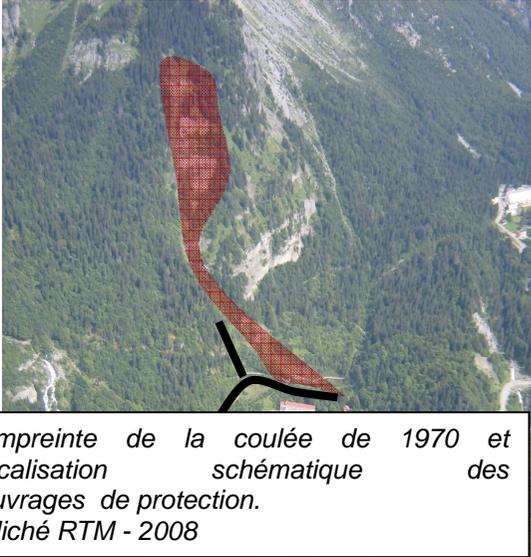
<p data-bbox="1424 756 2000 892"><i>Empreinte de la coulée de 1970 et localisation schématique des ouvrages de protection. Cliché RTM - 2008</i></p>	
48	Ruisseaux de Praz Coutant	Torrentiel	Fort	T3	<p data-bbox="907 1043 1892 1171">Sur le flanc Est de l'ouvrage de protection contre les coulées de boues, une accumulation d'eau semble possible si un orage violent et une obstruction des entrées des drains sous la digue aval venaient à se produire.</p> <p data-bbox="907 1177 1892 1305">Sur le flanc Ouest de cet ouvrage, le fond du bassin est marqué par une humidité persistante des terrains. Une mise en eau limitée de ces terrains est possible en cas de débordement du ruisseau dans la traversée du bassin.</p> <p data-bbox="907 1311 1892 1407">Au droit de l'ouvrage comme à l'aval, le ruisseau est fortement artificialisé. Il s'écoule sur un radier bétonné puis dans un canal le menant au torrent de l'Ugine.</p>

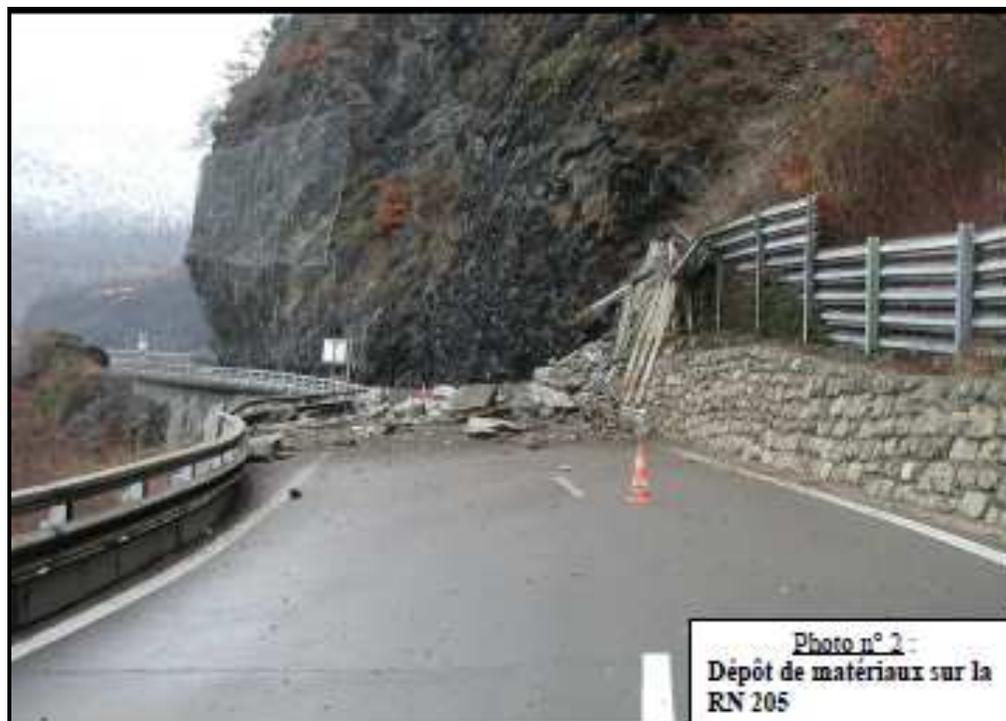
Photo 12 : Chute de blocs sur la descente des Egratz
26/02/2007- Cliché RTM
